Kibyra Kazı Çalışmaları 2007

Excavations at Kibyra in 2007

H. Ali EKİNCİ – Şükrü ÖZÜDOĞRU – Eray DÖKÜ – Gökhan TİRYAKI

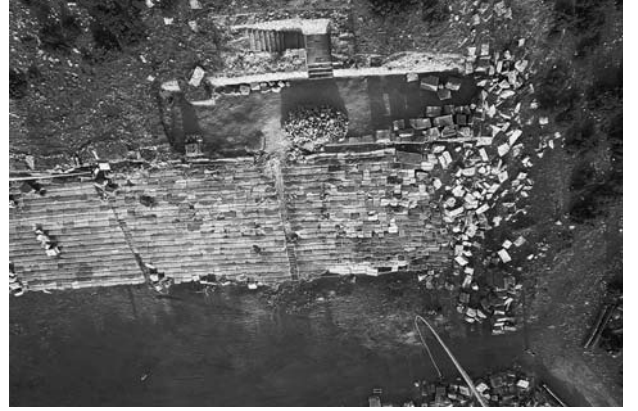
Res. 3 Stadion, Portiko kazı alanı
Fig. 3 Stadion, excavation area at the portico

top of the west cavea was found and excavations aimed at cleaning the postulated road behind it. The trench that was opened showed that the road was constructed of pressed earth lying directly on the bedrock and was bordered on the west by a terrace wall constructed of rubble and lime mortar (Figs. 3-4). Another focus of the work was the sounding trench dug to explore the floor of the stadion. This trench too showed that the floor consisted of a thin layer of pressed earth upon the bedrock. In addition, a pit in the bedrock under the foundations of the stadion contained a half-pithos connecting to two pipes extending in a north-south direction.

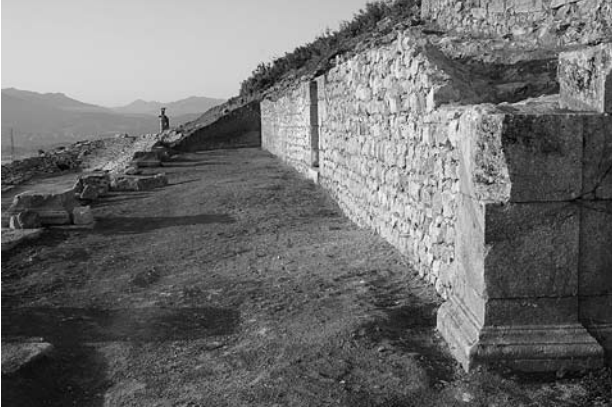
Res. 4 Stadion, Portiko ve Teras Duvarı kazı çalışması sonrası
Fig. 4 Stadion, portico and terrace wall after the excavations

then ascends towards the south in ten steps, and possibly was roofed by a brick vault. The sides of the doorway providing access from the stadion were built from spolia blocks taken from the stadion's portico. It was also observed that the north corner of the late period terrace wall of rubble and lime mortar joined the northern doorway of the stadion's portico. In addition, the north doorway of the stadion's portico forms a non organic connection with an earlier wall, 1.80 m. wide, extending diagonally northwest (Fig. 4).

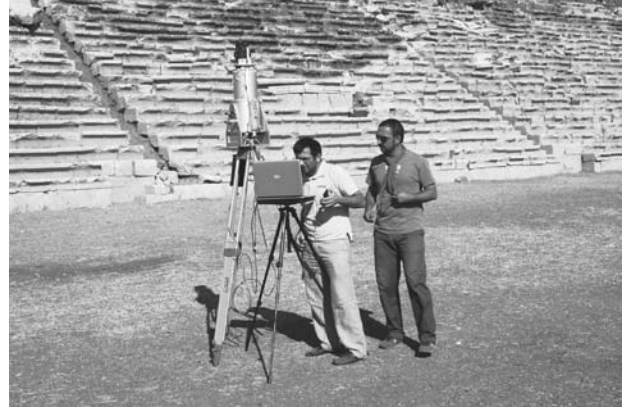
Res. 5 Stadion, Rölöve çalışmaları
Fig. 5 Stadion, relevé work

Today the stadion covers an area of about 240x50 m. and the theatre covers an area of 70x50 m. Their relevé plans were prepared implementing two different modern techniques by a team of four architects. A 3-D relevé using 3D laser scanner and a 1-D layout plan using aerial photos and total station were prepared for the stadion while a 1-D layout plan using aerial photos and total station was prepared for the theatre. The work was conducted using a laser scanner, Riegl LMS-Z390 model, a total station, Sokkia SET4110R model, a remote-control helium balloon equipped with cameras, and two laptops loaded with special programmes. Thus, the stadion is ready for restitution and restoration planned to begin in the next excavation season, and the theatre is ready for the removal through excavation of the blocks that have fallen into the orchestra and in front of the stage building (Figs. 5-7).

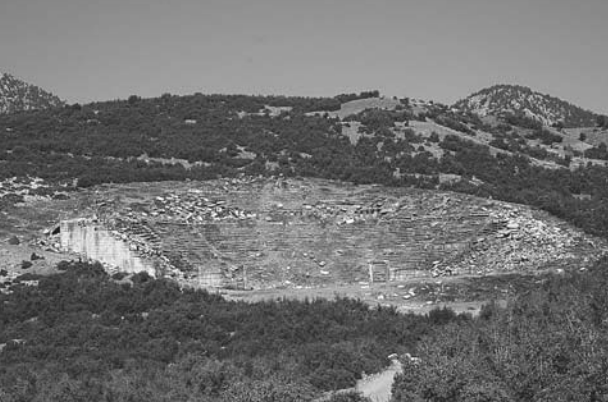
Res. 6 Tiyatro, Bitki temizliği sonrası
Fig. 6 Theatre, following the cleaning of vegetation

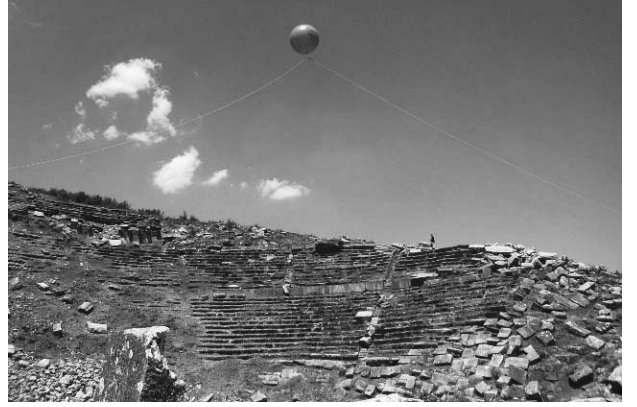
Res. 7 Tiyatro, Rölöve çalışması
Fig. 7 Theatre, relevé work
