Kibyra 2008 Yılı Kazıları

Excavations at Kibyra in 2008

H. Ali EKİNCİ – Şükrü ÖZÜDOĞRU – F. Eray DÖKÜ

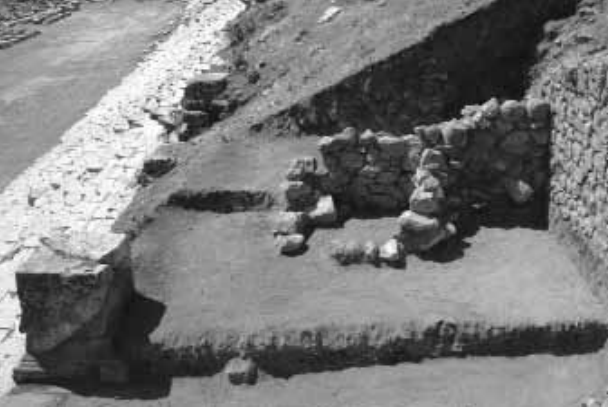
Res. 1 Geç dönem demir işliđi
Fig. 1 Iron smelting workshop from Late Antiquity

Alanın 64. m.'sinde iki mekânlı küçük bir yapı ortaya çıkarılmış, çalışmaların başlangıcından itibaren, yüzeyden -1.95, - 2.00 m. aşağıdaki seviyelerde karşılaşılan, yoğun kül ve demir cürufu atığından dolayı daha geç dönem bir "demir eritme işliđi" olarak nitelendirilmiştir (Res. 1). Söz konusu işlik; yan yana konumlandırılmış iki mekândan oluşmaktadır: 1. mekân; iç kısmında bulunan yaklaşık 0.15 m. kalınlığındaki kül tabakasından anlaşıldığı gibi, demirin eritildiđi bölüm, 2. mekân ise, önünde yer alan su künkleriyle, demirin sođutulduđu alandır. İşlik, teras duvarının yıkımı sonrasında alanda biriken moloz taşlarla, kısmen kireç harç kullanılarak, genelde "kuru duvar" tekniđiyle oldukça kötü bir işçilikte yapılmıştır. Bu durum işliđin, teras duvarının kullanımının tamamıyla sona ermesinden sonra yapıldığını göstermektedir. Demir işliđine ilişkin moloz taş örgü, çizim ve fotoğraf çalışmaları tamamlanıp belgelendikten sonra, alandaki çalışmanın sürdürülebilmesi için kaldırılmıştır.

a small building with two rooms was uncovered; extensive ash and iron slag were encountered at about -1.95 to -2.00 m. below the present-day ground level; thus it was called "iron smelting workshop" (Fig. 1). The workshop comprises two rooms side by side: The first room must be the smelting place as indicated by the ca. 0.15 m. thick ash layer while the second room must be the cooling room as indicted by the water pipes. The workshop was built with rubble piled up from the collapse of the terrace wall, in the "dry wall" technique with very low quality masonry workmanship. Thus, it is understood that the workshop was built certainly after the terrace wall ceased to function. Rubble masonry of the workshops was documented and then removed to facilitate the work in this area.

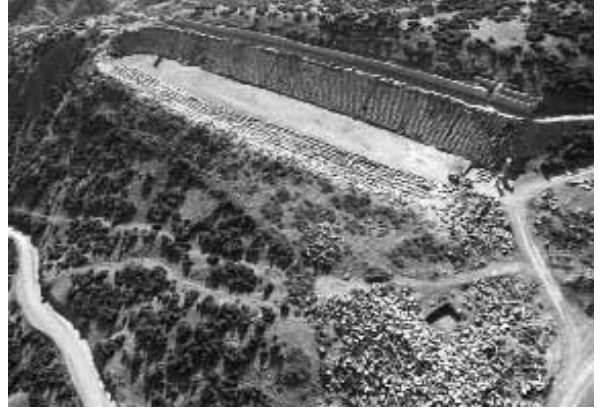
Res. 2 Stadion, çalışma sonrası
Fig. 2 Stadion, after the work was completed

Çalışmalar sonucunda (Res. 2), 187.5 m. uzunluğundaki teras duvarını ve portikoyu kaplayan toprak dolgunun üç ana katmandan oluştuđu belirlenmiştir. Bu tabakalaşmanın, alanın bitimine değin kesintisiz devam ettiđi görülmüştür. Buna göre; yüzey ile -1.55 m. arasındaki ilk katman, küçük moloz taşların toprak ile örtülmesi sonucu oluşan bir akıntı (dolgu) katmanıdır. Yüzeyden -1.55, -2.00 m. alttaki seviyeler arasında yer alan ikinci katman, teras duvarı yıkıntısı moloz taşlardan oluşmaktadır. Üçüncü katman ise yüzeyden -2.00 m. aşağı seviyeden başlayarak, teras duvarı zemin seviyesi olan -2.45 m.'ye kadar devam etmekte ve tamamıyla çatı kiremiti ve tuđla parçalarından oluşmaktadır.

By the end of the work (Fig. 2) it was seen that the earth filling covering the 187.50-meter-long terrace wall and the portico comprised three layers. This stratification continued uninterrupted to the end of the area. Thus, the top 1.55-meter-thick layer was a filling covering the small rubble; the second layer was between -1.55 to -2.00 m. and contained the rubble debris of the terrace wall; the third layer was from -2.00 to -2.45 m., where the floor level of the terrace wall was, and contained entirely roof tiles and bricks.

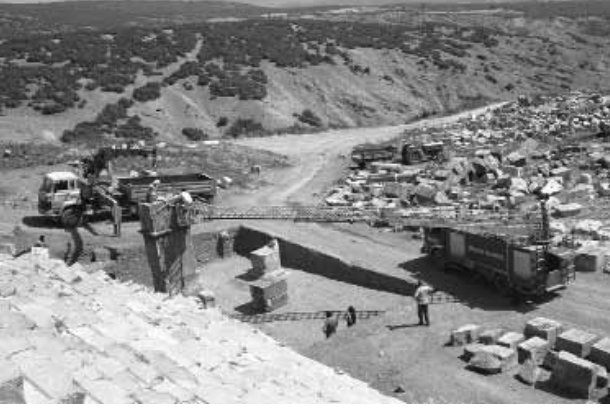
Res. 3 Propylaion, konservasyon çalışmaları
Fig. 3 Propylaion, conservation work

b. The monumental gateway (Propylaion) (Figs. 3-4)

Excavations here aimed at uncovering other piers of this monumental gateway before starting the conservation work on the two western piers in ruins today. During the course of the work it was seen that, due to an earthquake, the blocks from the upper portion of the propylaion fell down to the north, west and south sides. First the layout drawings were made showing the find positions of the blocks; then they were removed and

b. Stadion anıtsal giriş kapısı (Propylaion) (Res. 3-4)

Propylaion kazı çalışmalarının amacı, stadiona girişi taçlandıran bu anıtsal kapının, bugün kısmen yıkık durumdaki batı iki ayağının konservasyon çalışmaları öncesinde, kısmen toprak altındaki ayaklarını ortaya çıkarmak ve konservasyona hazır hale getirmektir. Çalışmalarımız süresince, propylonun üst yapıya ait blokların depremle yıkılarak batı, kuzey ve güney kenarlarına düşmüş olduğu görülmüştür. İlk olarak taş planı çıkarılan ve restorasyona hazırlamak için, düşme sıralarına göre ayakların güneyindeki taş tarlasına dizilen blokların altında, anakayadan düzleştirilerek oluşturulan orijinal zemin açığa çıkarılmıştır. Zeminin hemen üzerinde, özellikle Roma İmparatorluk Dönemi'ne tarihlenen kaliteli ince günlük kullanım kaplarının yanı sıra, yine kaliteli yerel ve ithal terra sigillata yoğun olarak ele geçmiştir. Ayrıca yine zeminin hemen üst seviyesinde bronz sikke ve terrakotta parçaları bulunmuştur. Zeminde düzleştirilmiş anakaya haricinde herhangi bir döşem izine rastlanmamıştır. Stadion giriş kapısının iki ayağı arasından çapraz geçerek, zeminin altından oturma sıraları boyunca sıralanmış pişmiş toprak su künkleri ortaya çıkarılmıştır. Bu döşemin de, 2006 ve 2007 sezonlarında stadion merdivenlerinin altında yapılan sondajlarda ele geçen atık su sisteminin parçası olduğu anlaşılmıştır.

Stadion'a girişi sağlayan anıtsal kapı, birbirine kemerlerle bağlanan 6 ayaktan oluşmuştur. Bugün bu ayaklardan sadece en batıdaki biri sağlam şekilde günümüze ulaşmıştır. Diğer ayaklar depremler sonucunda yıkılmıştır. Ayakları oluşturan blokların bir kısmı kırık durumda olsa da büyük çoğunluğu kırılmadan etrafa dağılmış durumdadır. 2008 yılı kazı sezonunda en batıdaki sağlam ayağın sökülerek, temizlenip sağlaştırılması ve hemen yanında yıkılmış durumdaki 2. ayağın yeniden yerine dikilmesi planlanmıştır. Yapılan ölçümler ve konservasyon çalışmaları sonucunda, bu iki ayak, uygun malzemelerle sağlaştırılarak, bölgede olası en büyük şiddetinde (6.5) depreme dayanacak şekilde yeniden orijinal durumlarına getirilmiştir (Res. 3-4). Taş dış yüzey temizliklerinin yapılması ve anıtsal giriş kapısının (propylaion) tamamen yıkık durumdaki 3. ve 4. ayağı ile 1. ve 2. ayağı birleştiren tonozun gelecek sezonda restore edilmesi planlanmıştır.

The monumental gate providing access to the stadion comprises six piers interconnected with arches. Only the westernmost one has survived intact while others had fallen due to earthquake. Although some blocks of the piers are broken, most are intact and just scattered around. For 2008 it was planned to dismantle the intact pier, clean and reinforce it, and to rebuild the second pier just next to it. Based on measurements and conservation work done, these two piers were reinforced and restored to their original state resistible against an earthquake of 6.5 on the Richter scale, which is the severest magnitude considered possible in the region (Figs. 3-4). It is foreseen to carry out in the next campaign the cleaning of exterior surfaces of the blocks as well as restoration of the third and the fourth piers, which are entirely in ruins, and the vault connecting the first two piers.

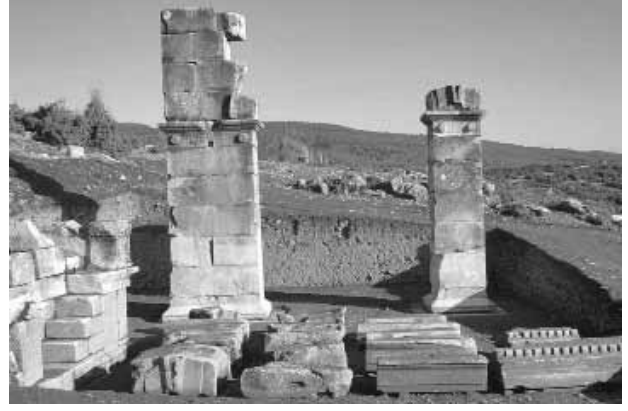
Res. 4 Propylaion, çalışma sonrası genel görünüm
Fig. 4 Propylaion, general view after the conservation work

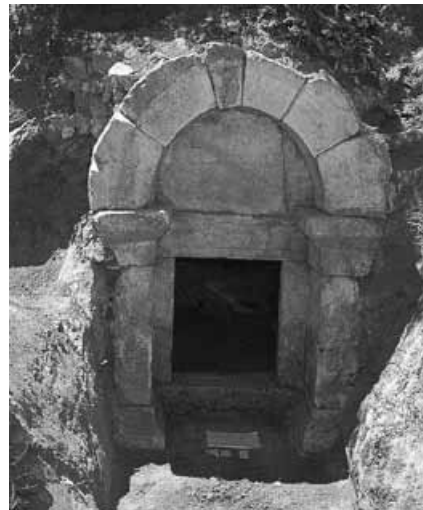
Res. 5
Yeraltı Oda Mezar I
Fig. 5
Underground
burial chamber I

2008 programında olmamasına rağmen, yer altı oda mezarlarında tespit edilen kaçak tahribatlar sonucu, tahrip edilen üç mezarın temizlenerek, belgelenmesi gereği doğmuştur. Açılan üç mezardan ilk ikisi (YOM I ve II), Kavaklıdere mevki olarak bilinen ve tepe yamaçlarında yoğun olarak yer altı oda mezarların bulunduğu nekropol alanında, diğeri ise (YOM III) kent merkezinin kuzeyindeki tepelerde konumlanmış Kuzey Nekropolü'nde yer almaktadır. Açılan üç mezar da, konglomera yapıdaki anakayaya oyulmuştur; ince uzun bir girişten (dromos) sonra, düzgün işlenmiş bir kireçtaşı blokla kapatılmış mezar kapısı ve iki odalı gömüt içinden oluşurlar. Ölümler, mezar odalarına; ya doğrudan anakayaya oyulmuş ya da zemin üzerine tuğla ve moloz taşlardan örülmüş sandukalar içerisinde yatırılmışlardır. Kazılar sonucunda İ.Ö. 1 – İ.S. 4. yy.'lar arasına tarihlenen kandiller, kaseler, unguentariumlar, altın takılar, sikkeler ve metal buluntular ele geçmiştir (Res. 5).

Although it was not within the scope of the 2008 campaign, damage to the underground burial chambers by illicit digs necessitated their cleaning and documentation. Two of the three tombs, namely YOM I and II, are at the necropolis area known as Kavaklıdere where there are numerous underground burial chambers in the hill-sides and the third one is in the north necropolis of the city. All three of them were cut into the conglomerate bedrock. They comprise a long and narrow dromos terminating at a door of finely worked limestone slab and two burial chambers. The deceased were placed in sarcophagi either hewn out of the bedrock or built with bricks and rubble on the ground. Small finds include lamps, bowls, unguentaria, gold accessories, coins and metal items dated to the 1st century B.C. to 4th century A.D.
